# Presseinformation

**630 m langen Düker in Ungarn mit DynTec-Verfahren saniert**

## Brunnen auf Donauinsel mit Pumpstation am Ufer verbunden

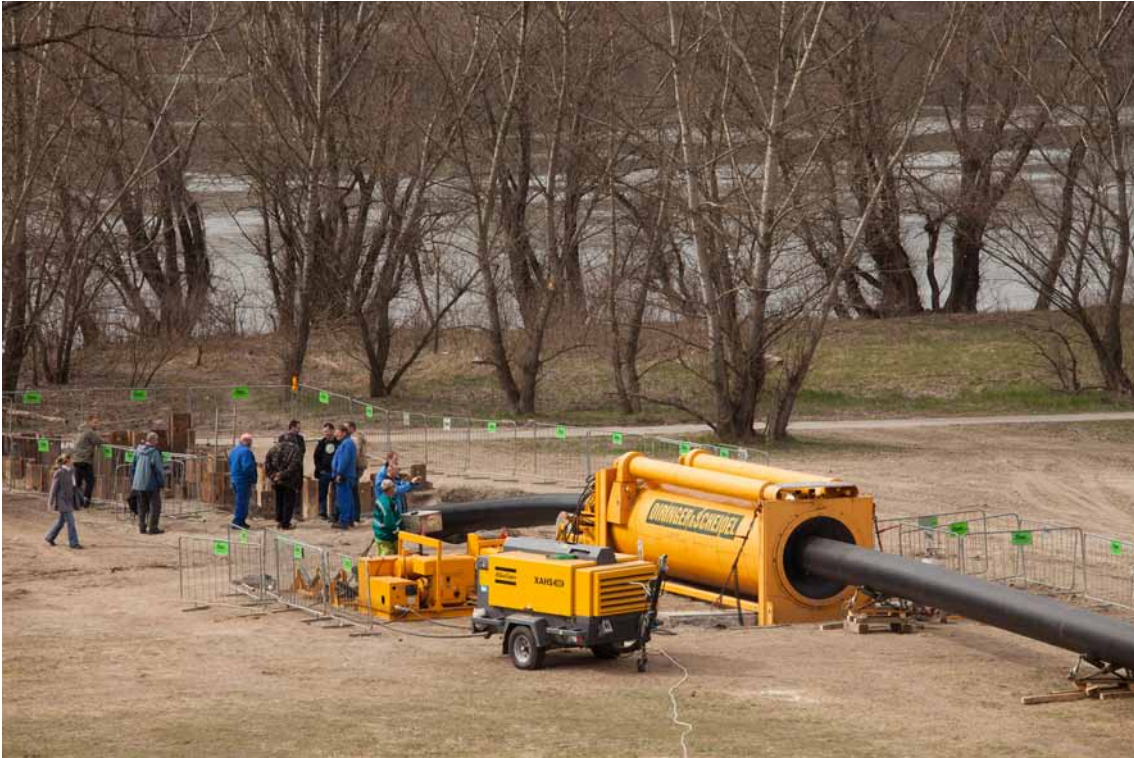
Der Einsatz auf der ungarischen Donauinsel Tahitótfalu war für die Experten der D&S Rohrsanierung mit Herausforderungen verbunden, die nicht alltäglich waren.

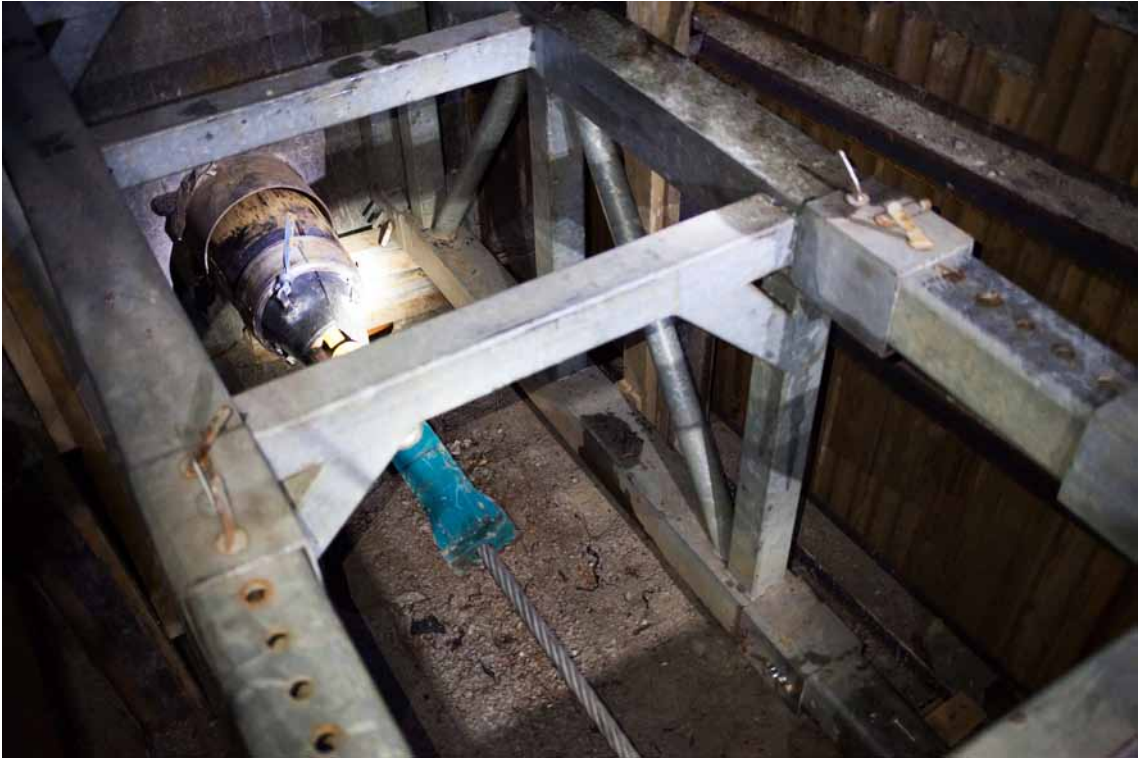
Der Einzug des PE-Rohrs erfolgte in zwei Abschnitten und mit einer Zugkraft von bis zu 45 t.

Benötigt wurde eine spezielle Winde, da eine vorab vorgenommene Befahrung der Strecke mit einer Kamera mit Neigungsmessung Kräfte von bis zu 50 t bei einer Maximallänge von 555 m erwarten ließ. „Beim ersten Einzug über 65 m haben wir mit einer Zugkraft von 35,6 t gearbeitet, beim zweiten, 555 m langen Teilabschnitt mit einer Zugkraft bis zum zulässigen Maximum von 45 t“, erinnert sich D&S-Polier Hans-Jürgen Busch. Die Unterteilung der Strecke in zwei Abschnitte war erforderlich, weil die bestehende Dükerleitung auf der Insel zunächst mit einem Oberbogen den Deich querte und die auftretenden Reibungskräfte andernfalls zu stark geworden wären. Die verwendeten Rohre aus CRP 100 wurden auf der Baustelle zunächst in ihrem Durchmesser reduziert, nach dem Einzug weitet sich das Material selbstständig wieder aus – das neue Rohr legt sich close-fit ans Altrrohr an, ein zu verfallender Ringspalt entsteht bei diesem Verfahren nicht. Zunächst wurde die alte zu sanierende Dükerleitung bauseitig gereinigt. Vor dem Einzug der neuen Leitung wurde der Düker belüftet, um eine Befahrung zu ermöglichen, im Zuge welcher Mitarbeiter Marek Winiarczyk von der D&S Rohrsanierung Niederlassung Herne die innenliegenden Schweißwurzel-durchhänge abfräste. Nach dem Einbau wurde die neue Leitung bauseits desinfiziert.

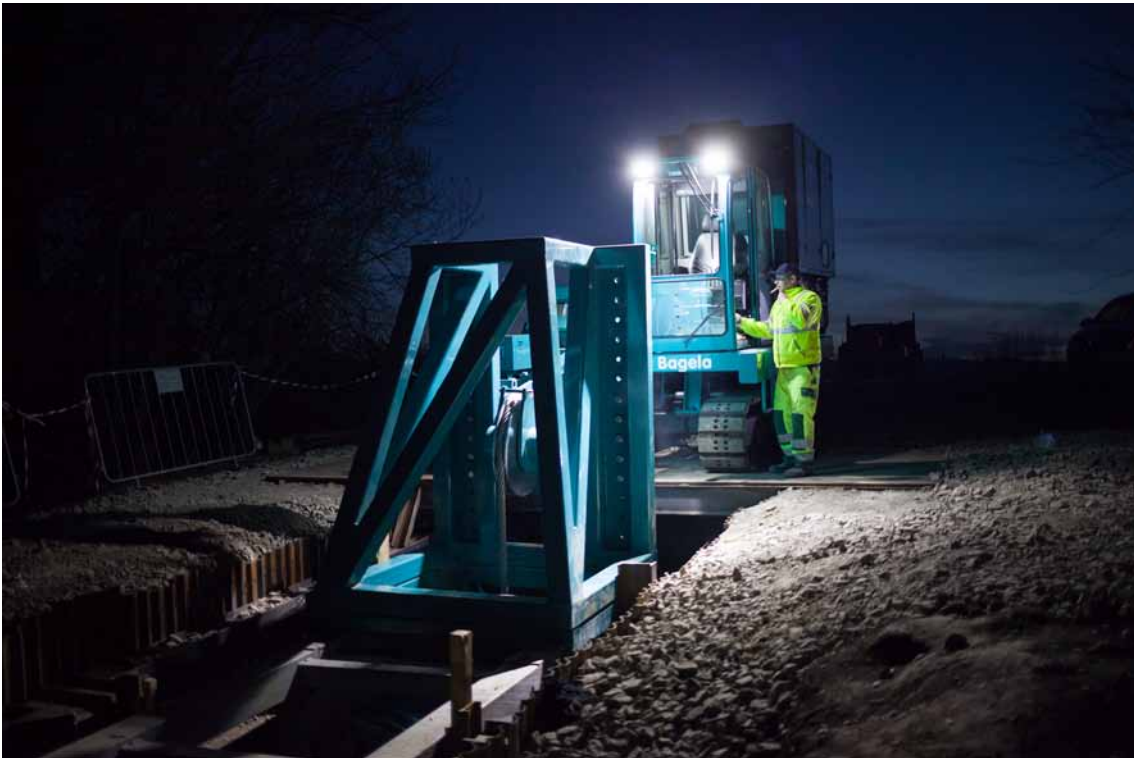
Für den grabenlosen Einzug des PE-Rohrs im DynTec-Verfahren transportierte die D&S Rohrsanierung eine eigens angemietete Seilwinde an den Einsatzort in Ungarn.
